PLAN MAESTRO PARQUE PAPAGAYO
A C A P U L C O , G U E R R E R O

2020.01.16

DESARROLLO TERRITORIAL
SECRETARÍA DE DESARROLLO AGRARIO, TERRITORIAL Y URBANO

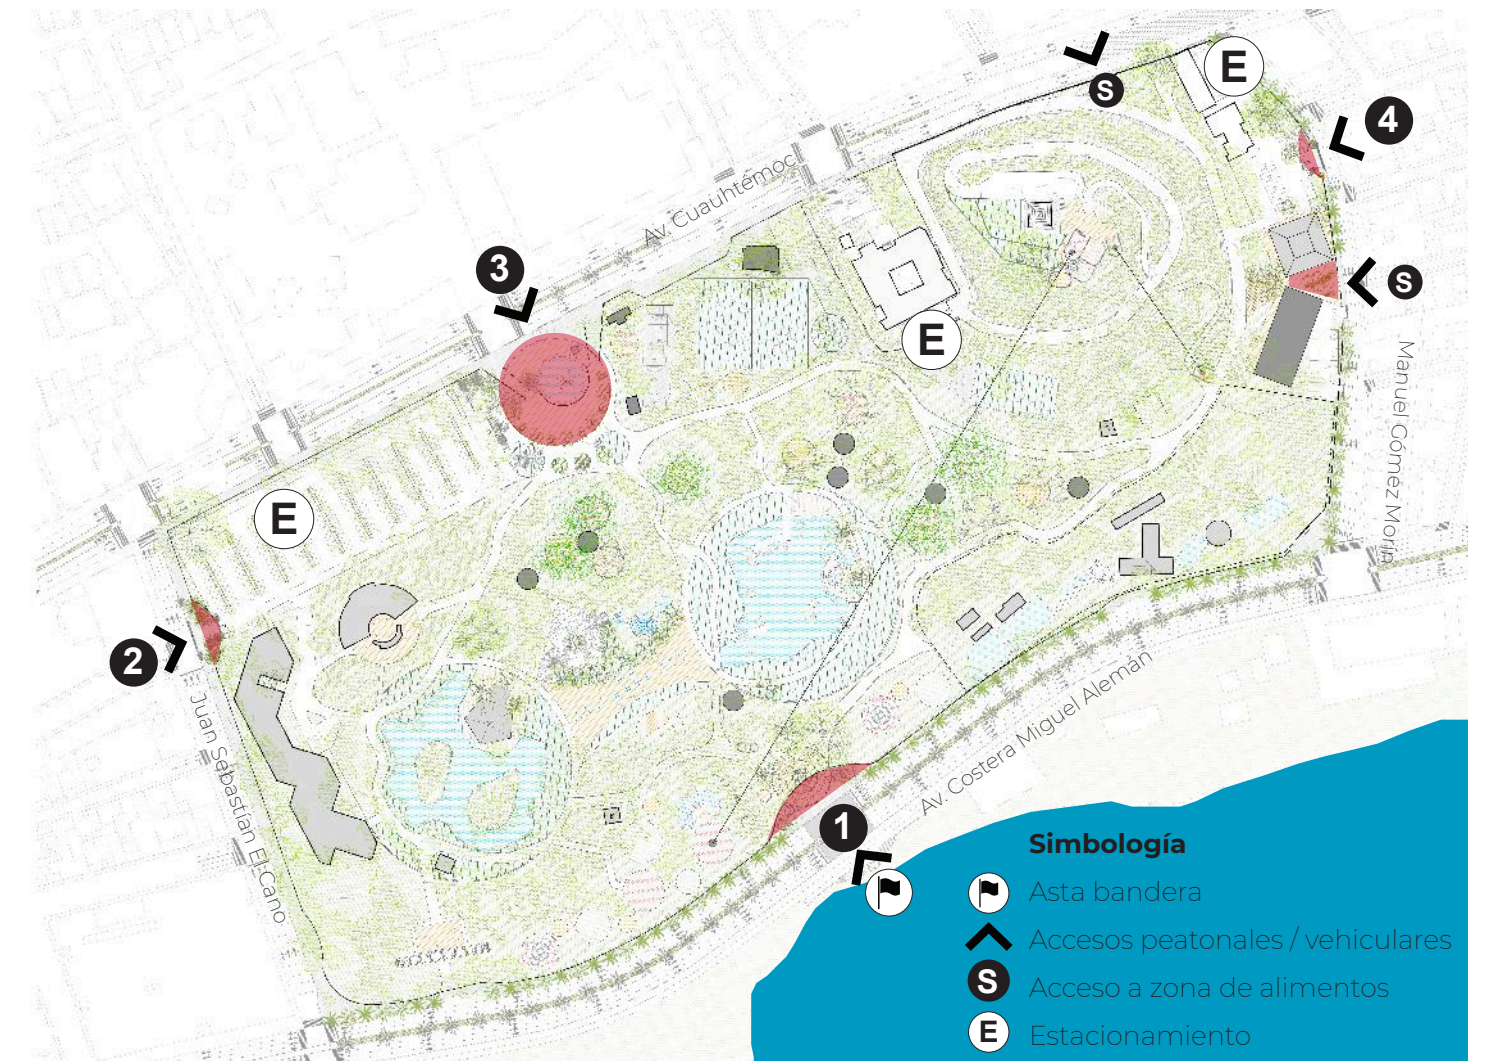
LÁMINA RESUMEN DE PROPUESTA GENERAL

La propuesta plantea reducir y jerarquizar accesos principales (5 accesos).

1. Acceso principal sobre Costera Miguel Alemán
2. Acceso en calle Juan Sebastián el Cano
3. Acceso en Av. Cuauhtémoc
4. Acceso en calle Manuel Gómez Morín

Habilitar un acceso de servicio en zona de alimentos (Manuel Gómez Morín)

5. Acceso en zona de alimentos

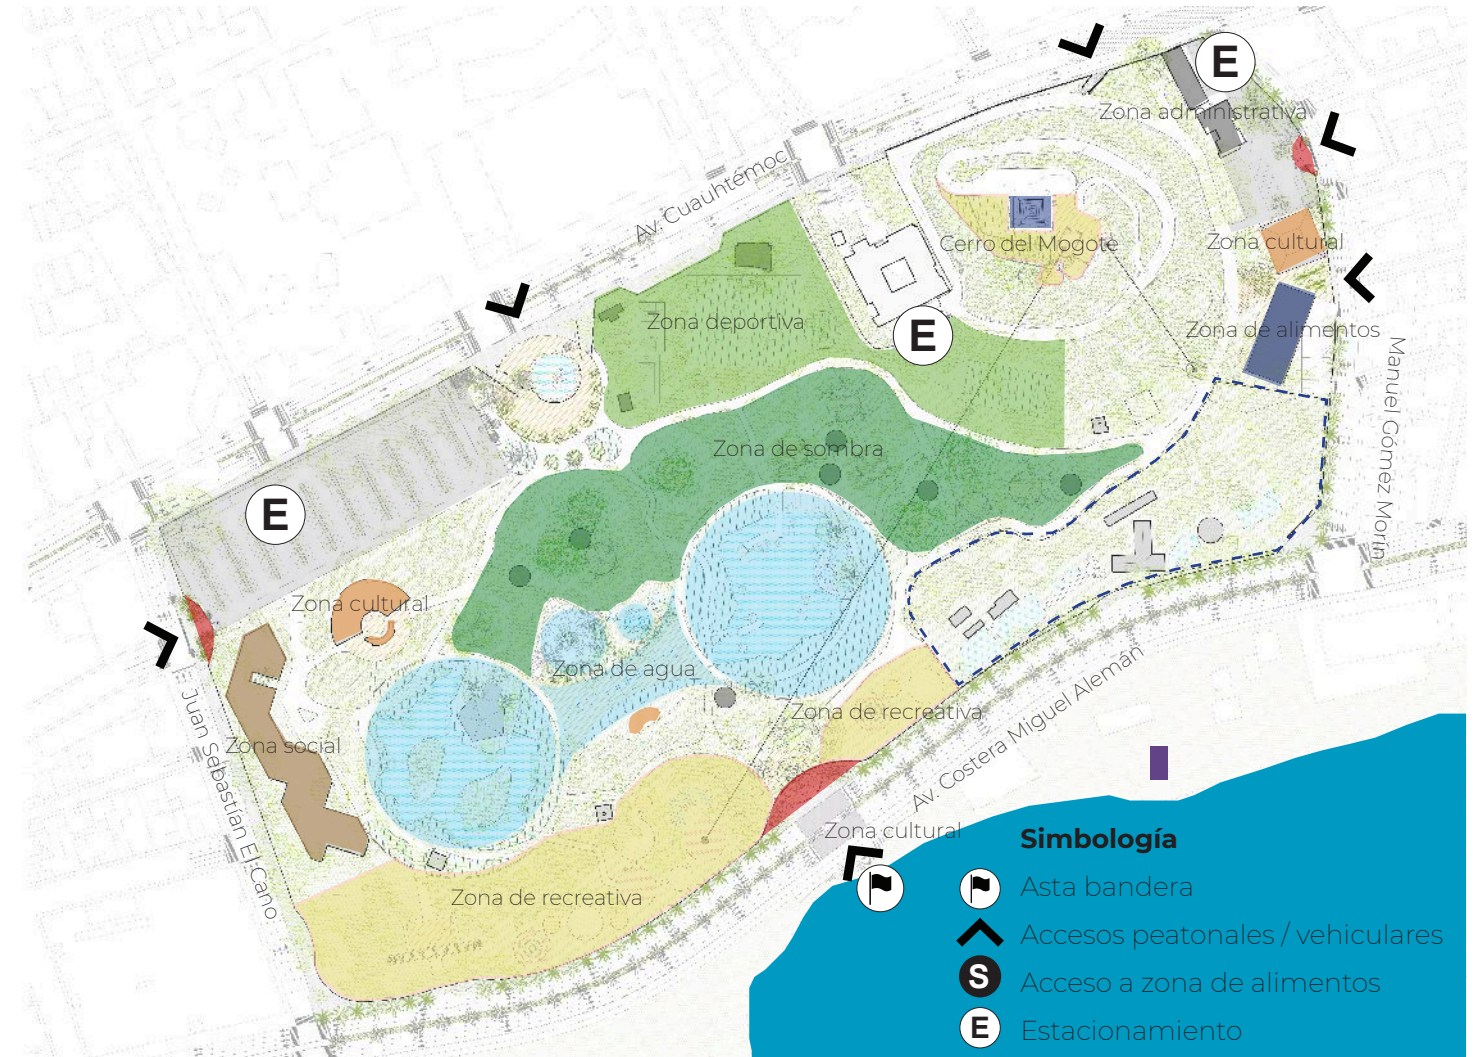
LÁMINA RESUMEN DE PROPUESTA GENERAL ZONIFICACIÓN

Una nueva zonificación que concentre usos y actividades.

1. Zona deportiva
2. Zona recreativa
3. Zona de agua
4. Zona social
5. Zona cultural
6. Zona de alimentos
7. Zona de sombra
8. Zona de estacionamientos
9. Zona administrativa

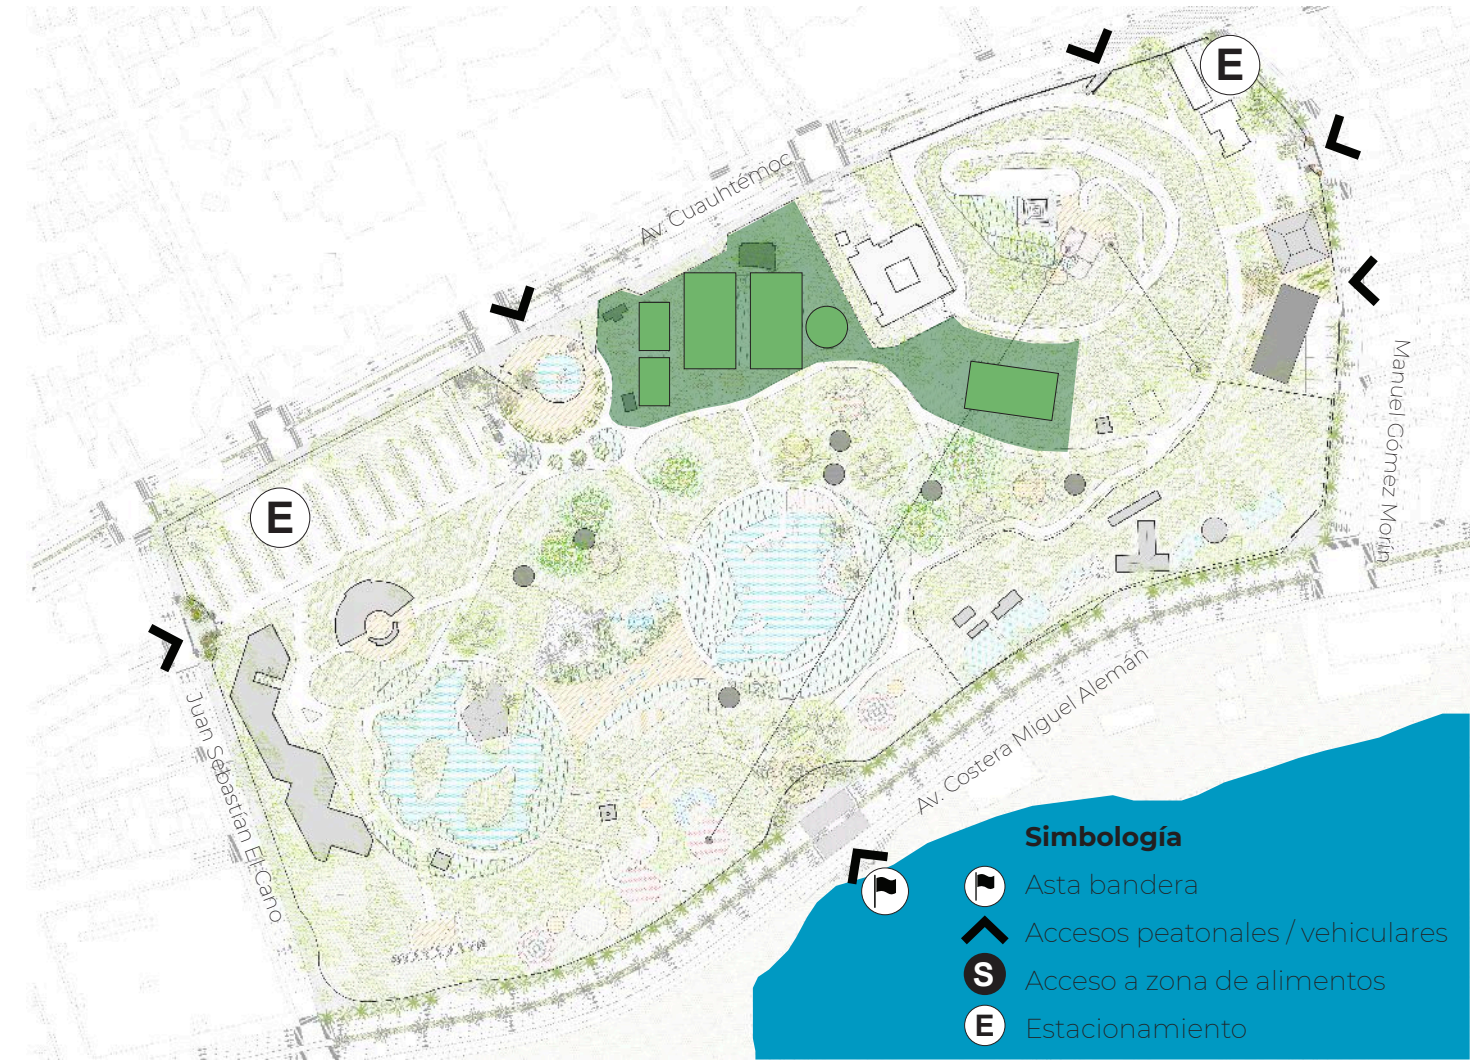
LÁMINA RESUMEN DE PROPUESTA GENERAL ESPACIOS DEPORTIVOS

Con la intención de beneficiar a la población local, el espacio deportivo se ubicara en la zona con mayor interacción urbana con el parque.

- 2 Canchas de Futbol 7
- 2 Canchas de Basquetbol-Volibol
- 1 Salón cubierto de para clases teóricas.
- 1 Baños y vestidores
- 1 Snack

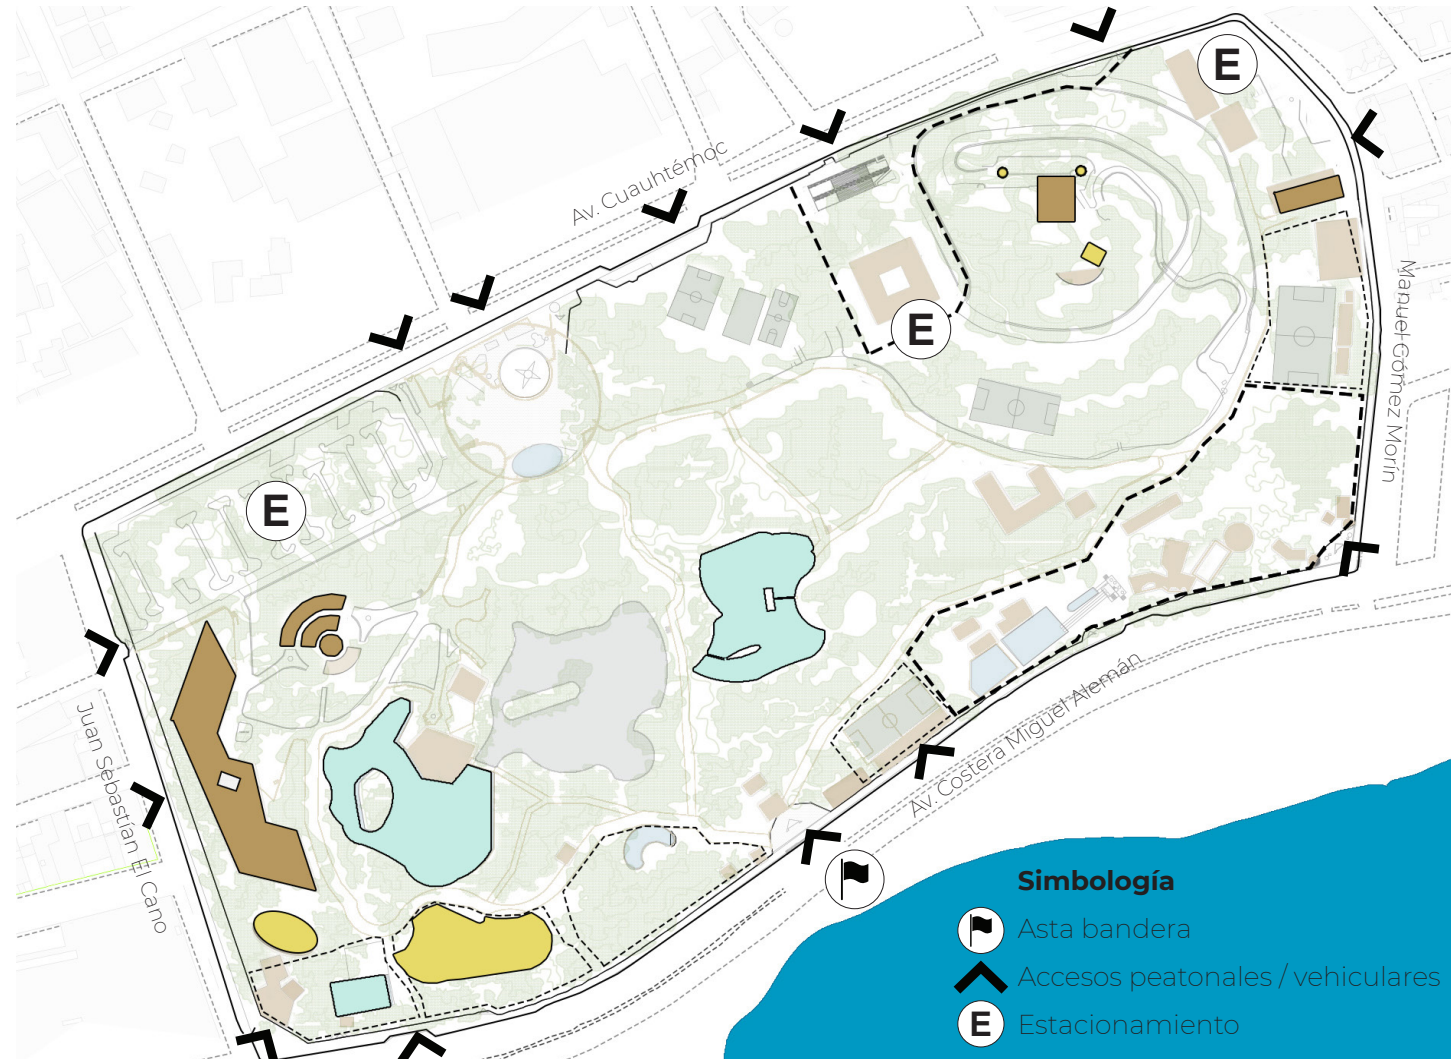
LÁMINA RESUMEN DE DIAGNÓSTICO ESPACIOS RECREATIVOS

La mayoría de los espacios de recreación existentes en el parque tienen costo. Los pocos espacios recreativos existentes sin costo se encuentran deteriorados o en situación de abandono.

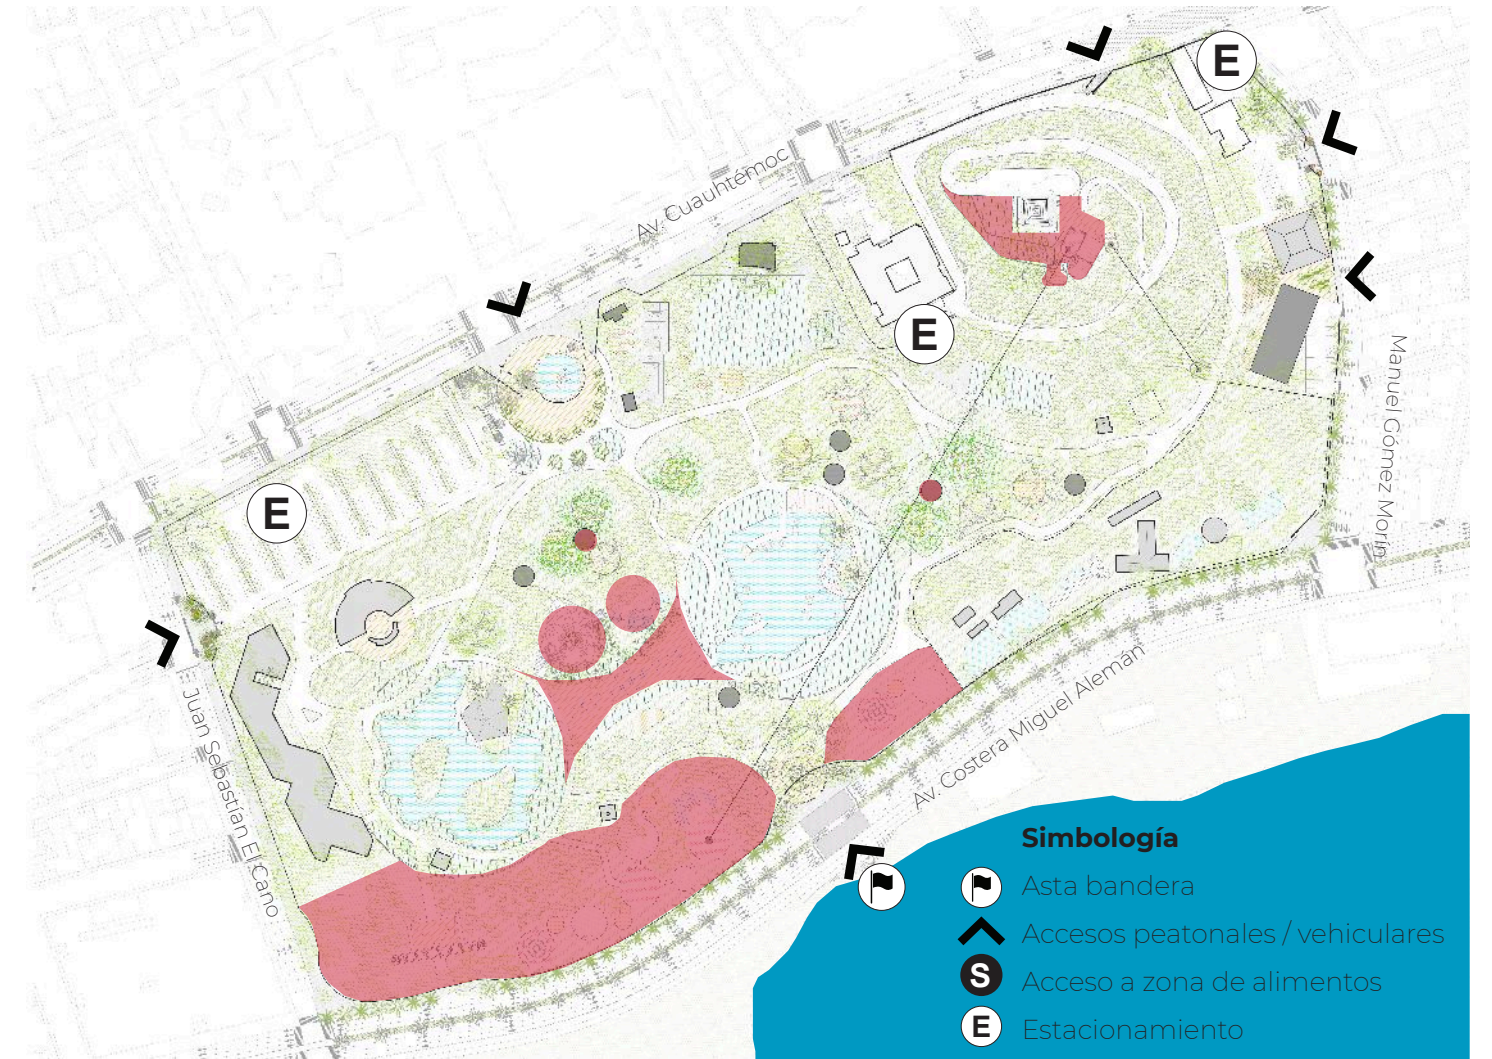
LÁMINA RESUMEN DE PROPUESTA GENERAL ESPACIOS RECREATIVOS

Ofrecer espacios interactivos gratuitos dotados de sombra y agua para mitigar altas temperaturas en un ambiente natural y de esparcimiento.

- Plaza de las fuentes:
 - Skatepark
 - Mejoramiento de lagos
 - Chapoteaderos
- Cerro del Mogote
- Cabañas
- Área de Juegos Infantiles

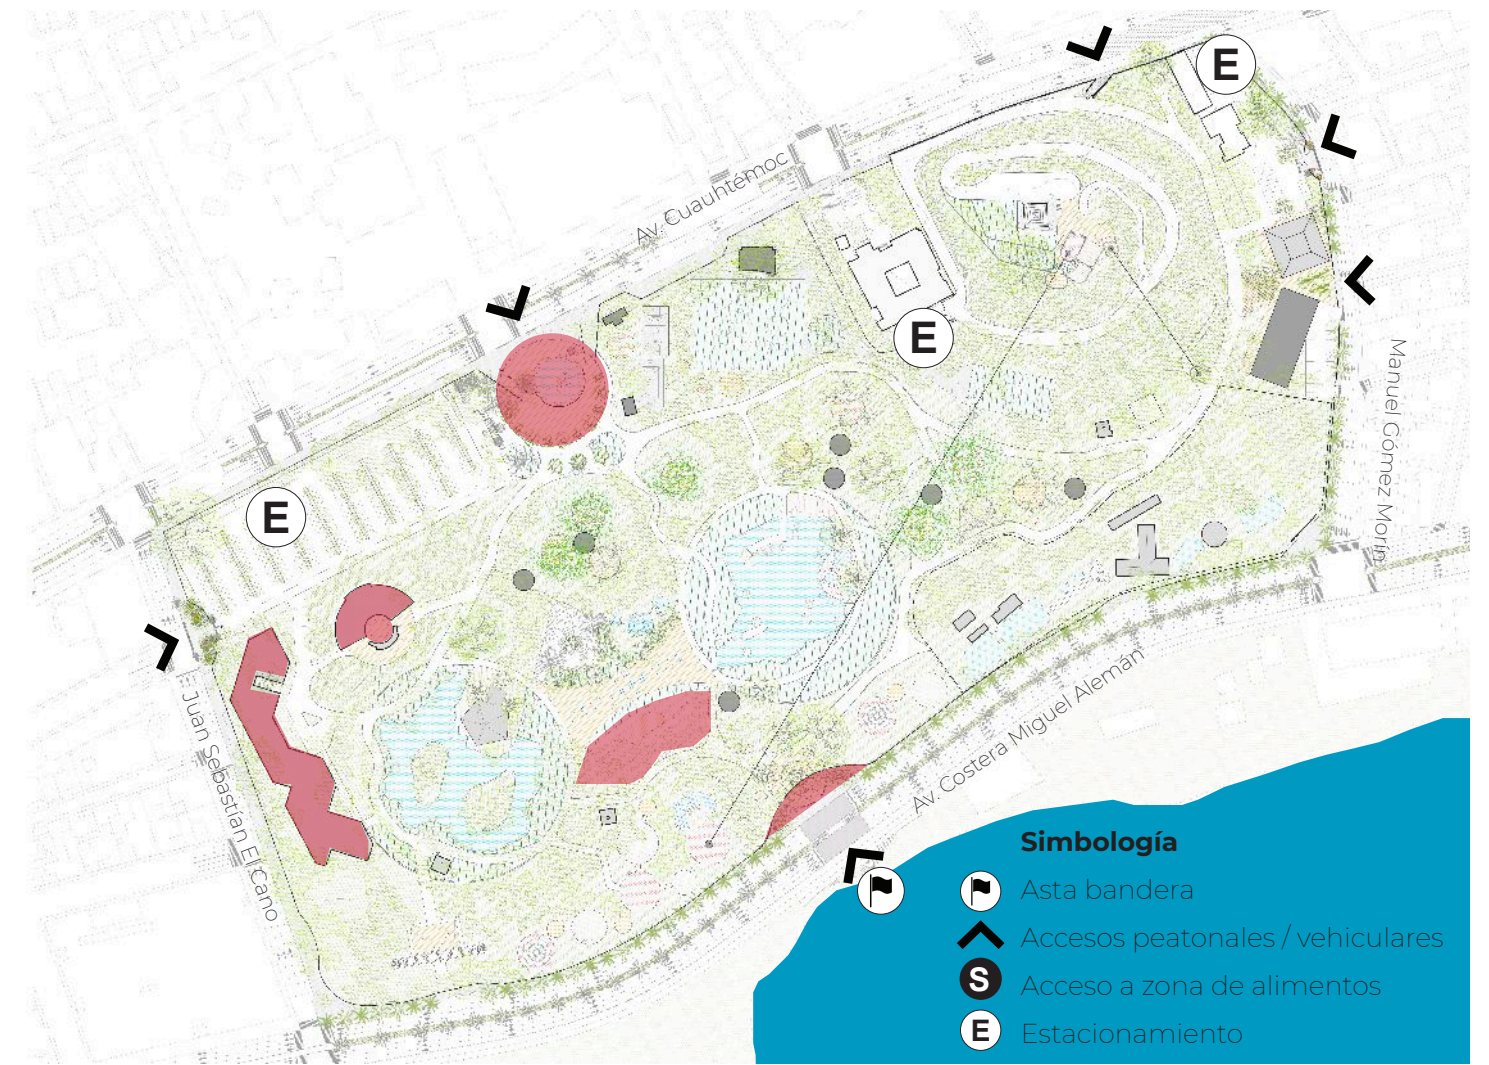
LÁMINA RESUMEN DE PROPUESTA GENERAL ESPACIOS SOCIALES

Fortalecer la interacción social de la población a través del mejoramiento de los espacios existentes.

1. Centro social
2. Foro al aire libre
3. Foro en explanada de las fuentes
4. Acceso principales al Parque Papagayo

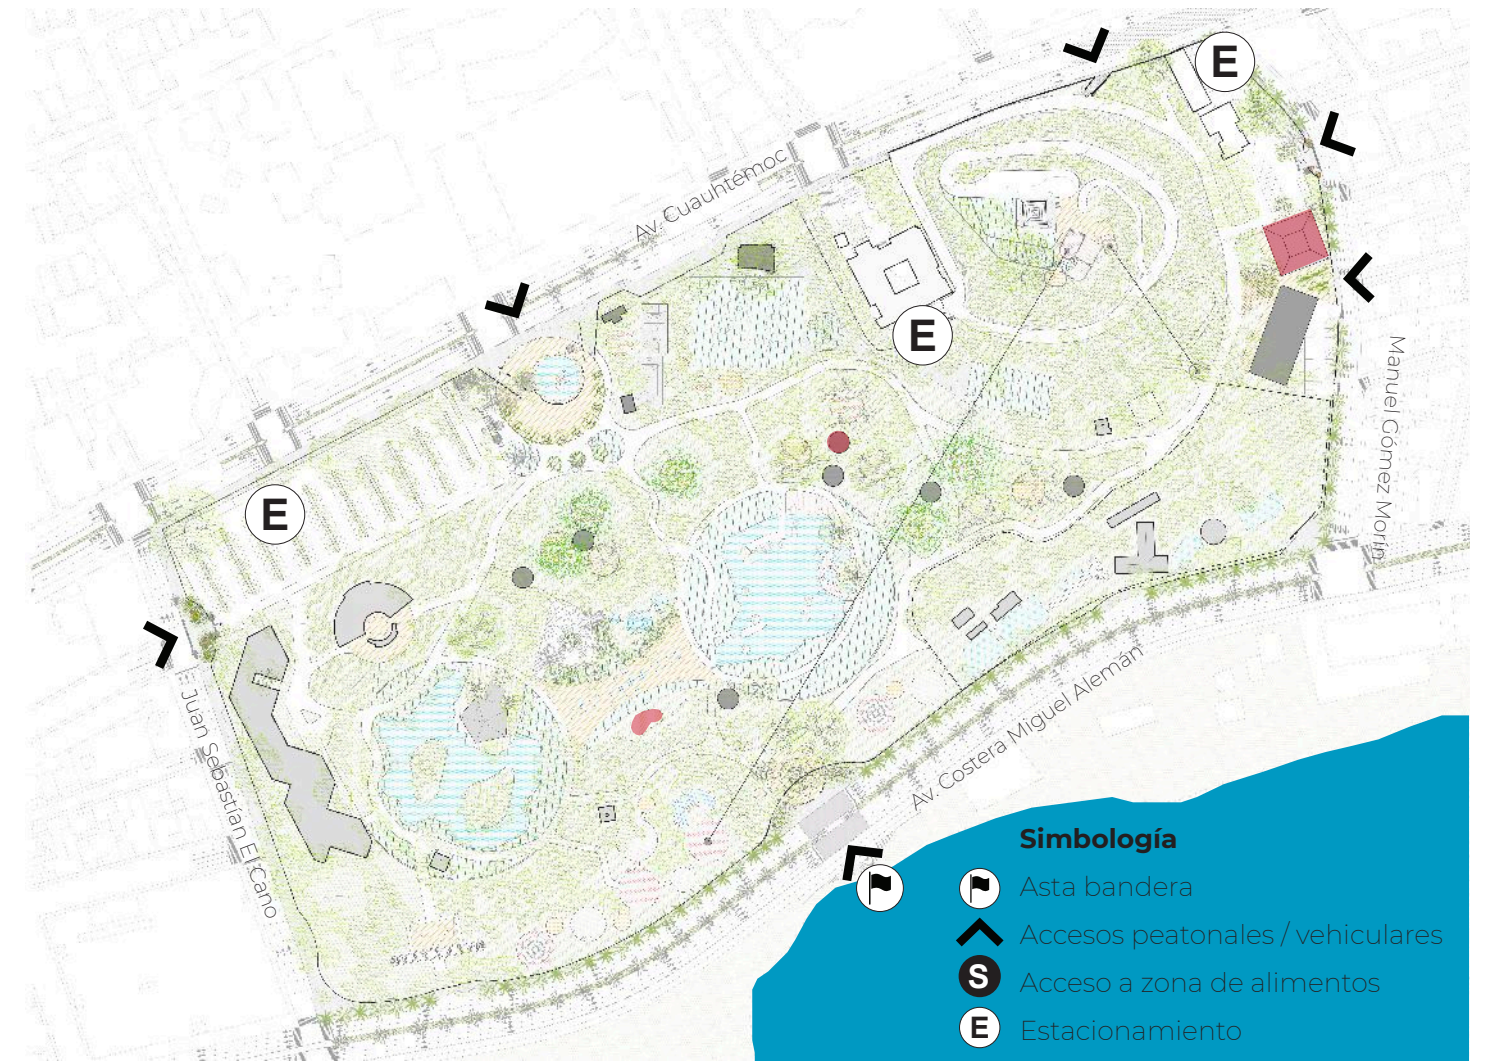
LÁMINA RESUMEN DE PROPUESTA GENERAL ESPACIOS CULTURALES, BIBLIOTECA DIGITAL

Ampliar la oferta y programas culturales es uno de las actividades anclas del parque. Esto generara más actividad e interés público local y turístico, y ayudara a mejorar la interacción social de la población y visitantes.

1. Biblioteca digital

2. Foro en explanada de las fuentes

3. Audiorama

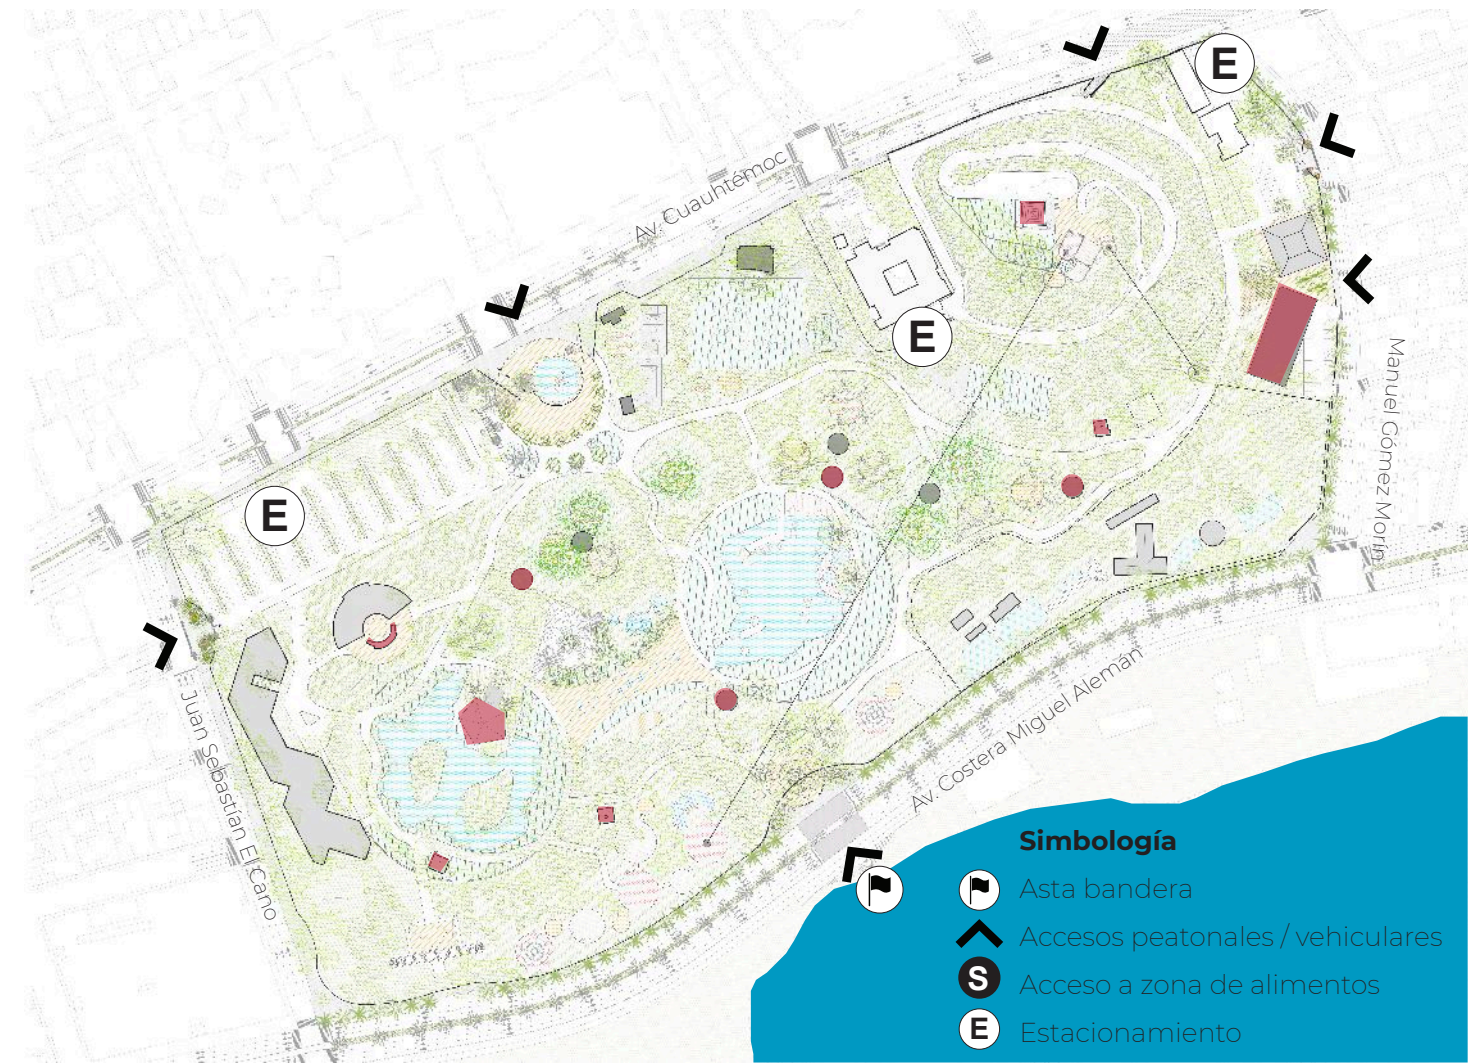
LÁMINA RESUMEN DE PROPUESTA GENERAL ARRENDAMIENTOS

Con la finalidad de agrupar usos y servicios y liberar obstáculos visuales la propuesta incorpora una zona de alimentos "food court" la cual sea una conexión entre espacio interior y exterior.

1. Food Court
2. Restaurante del Lago
3. Restaurante en Cerro del Mogote
4. Kiosko foro al aire libre
5. Kioskos snacks
6. Mantenimiento de cabañas existentes
7. Rehabilitación de baños

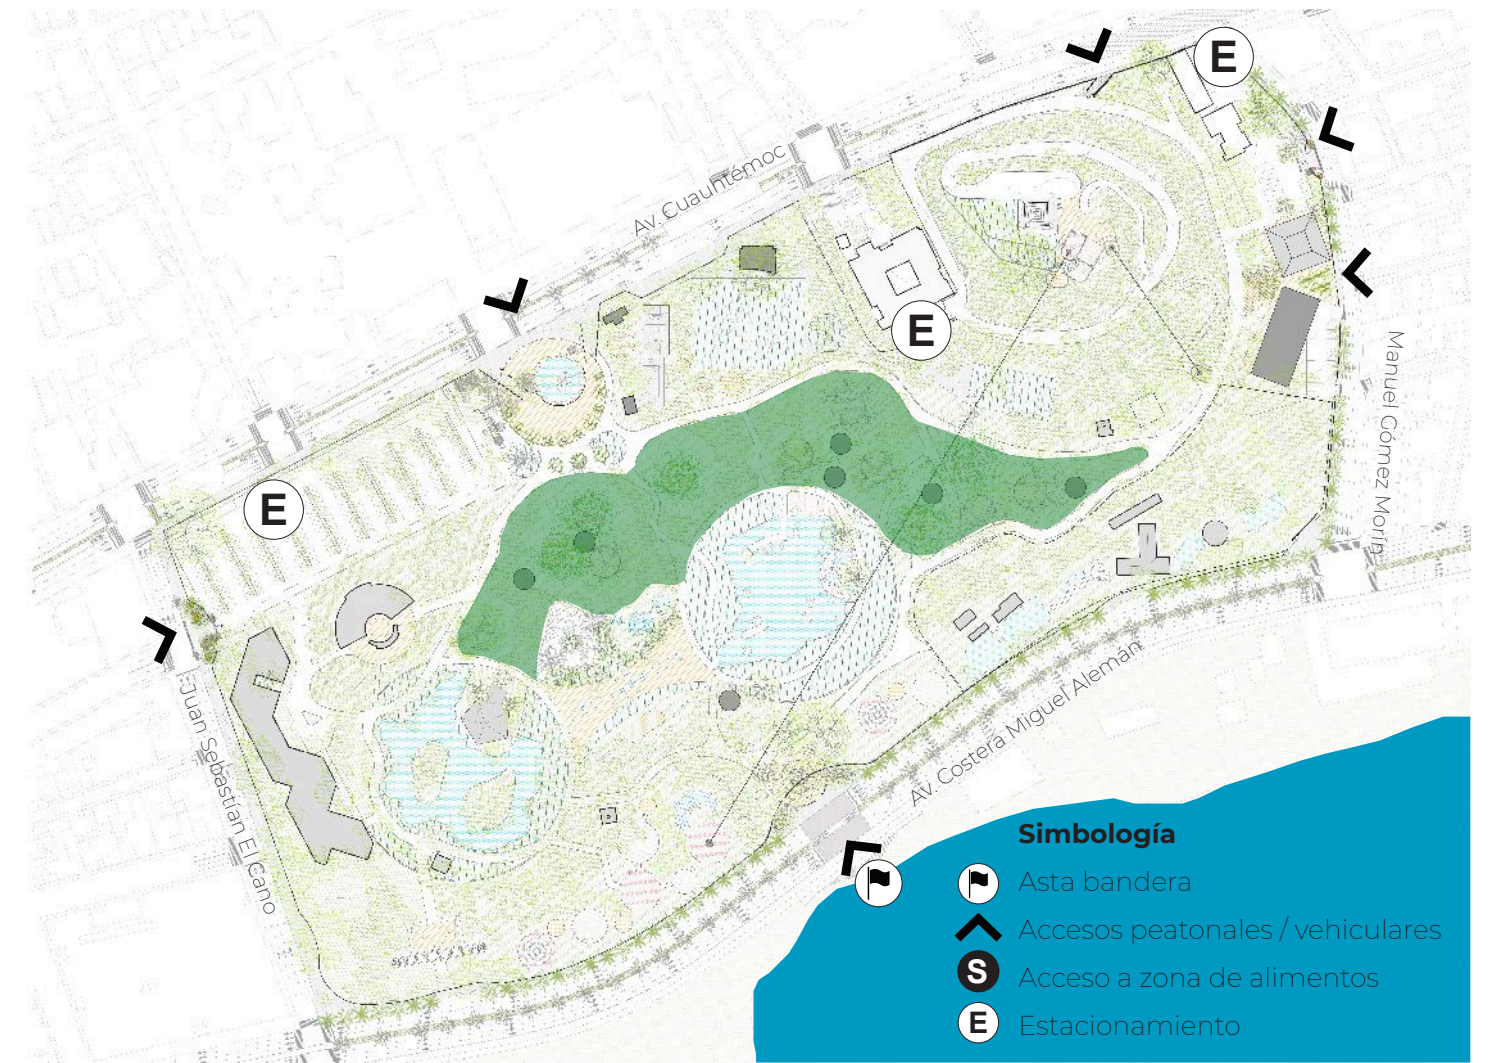
LÁMINA RESUMEN DE PROPUESTA GENERAL VEGETACIÓN Y FAUNA

Fortalecer el paisaje natural mediante el emplazamiento de monumentos vegetales generando espacios de sombra.

1. Destacar árboles emblemáticos como puntos de reunión
2. Proyecto fitosanitario de higiene vegetal y reforestación en zonas necesarias
3. Saneamiento y retiro de fauna felina doméstica

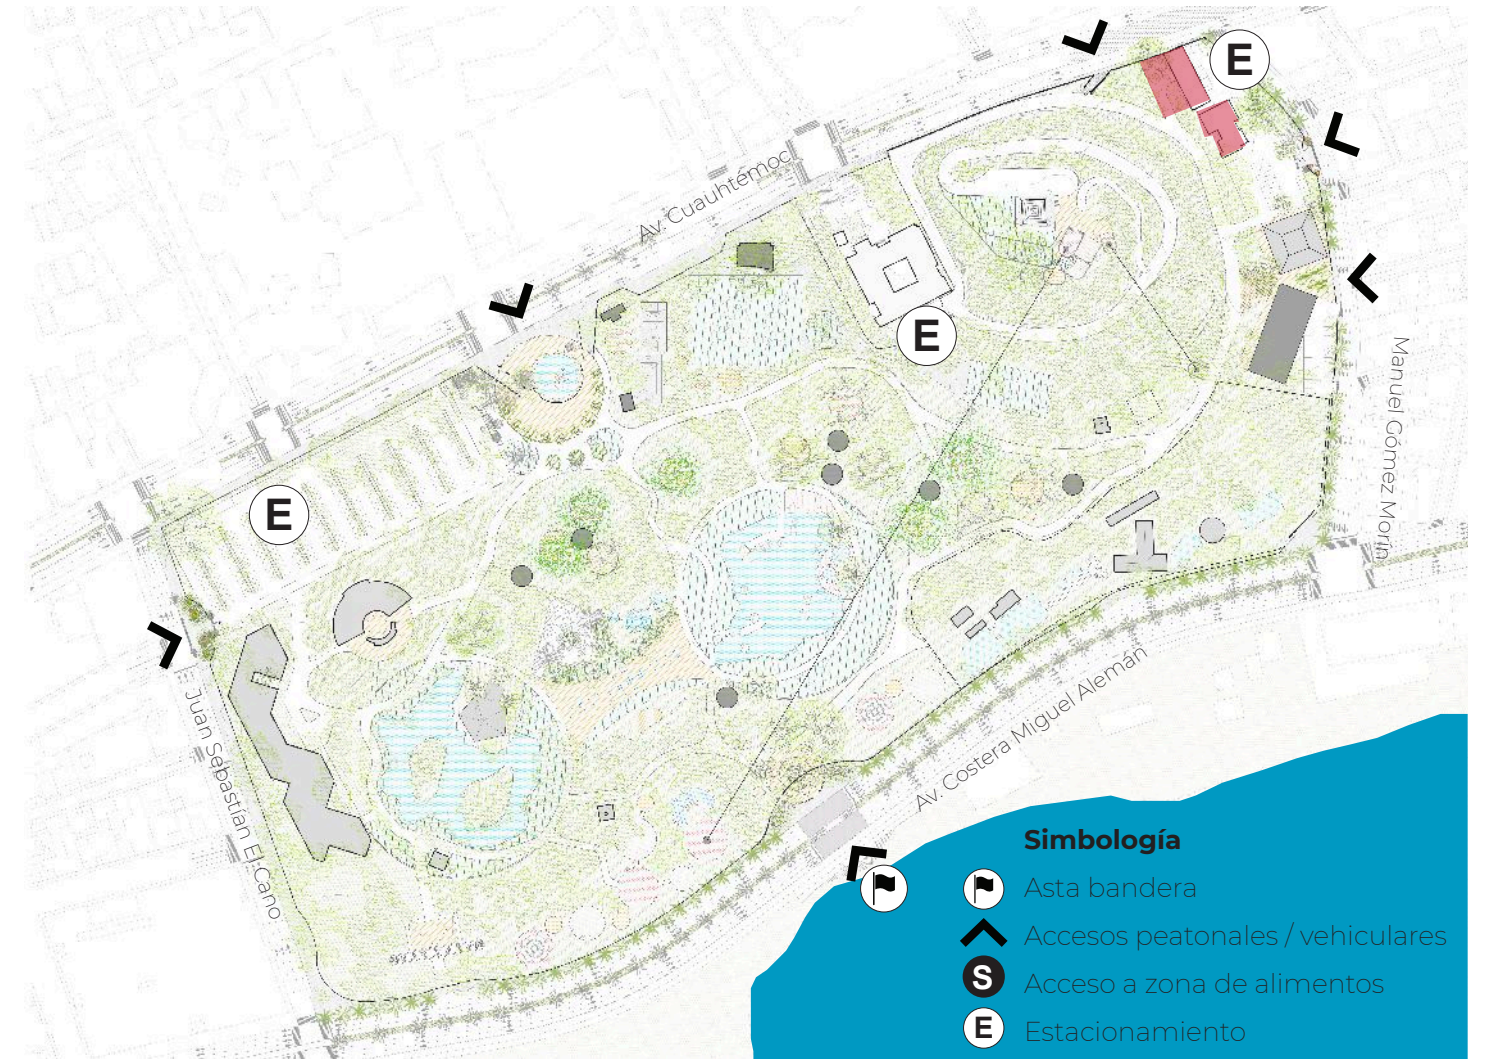
LÁMINA RESUMEN DE PROPUESTA GENERAL ADMINISTRACIÓN Y SERVICIOS

Contar con un programa y presupuesto de mantenimiento adecuado.

1. Ampliación de estacionamiento
2. Mejoramiento de área de servicios
3. Remodelación del edificio administrativo

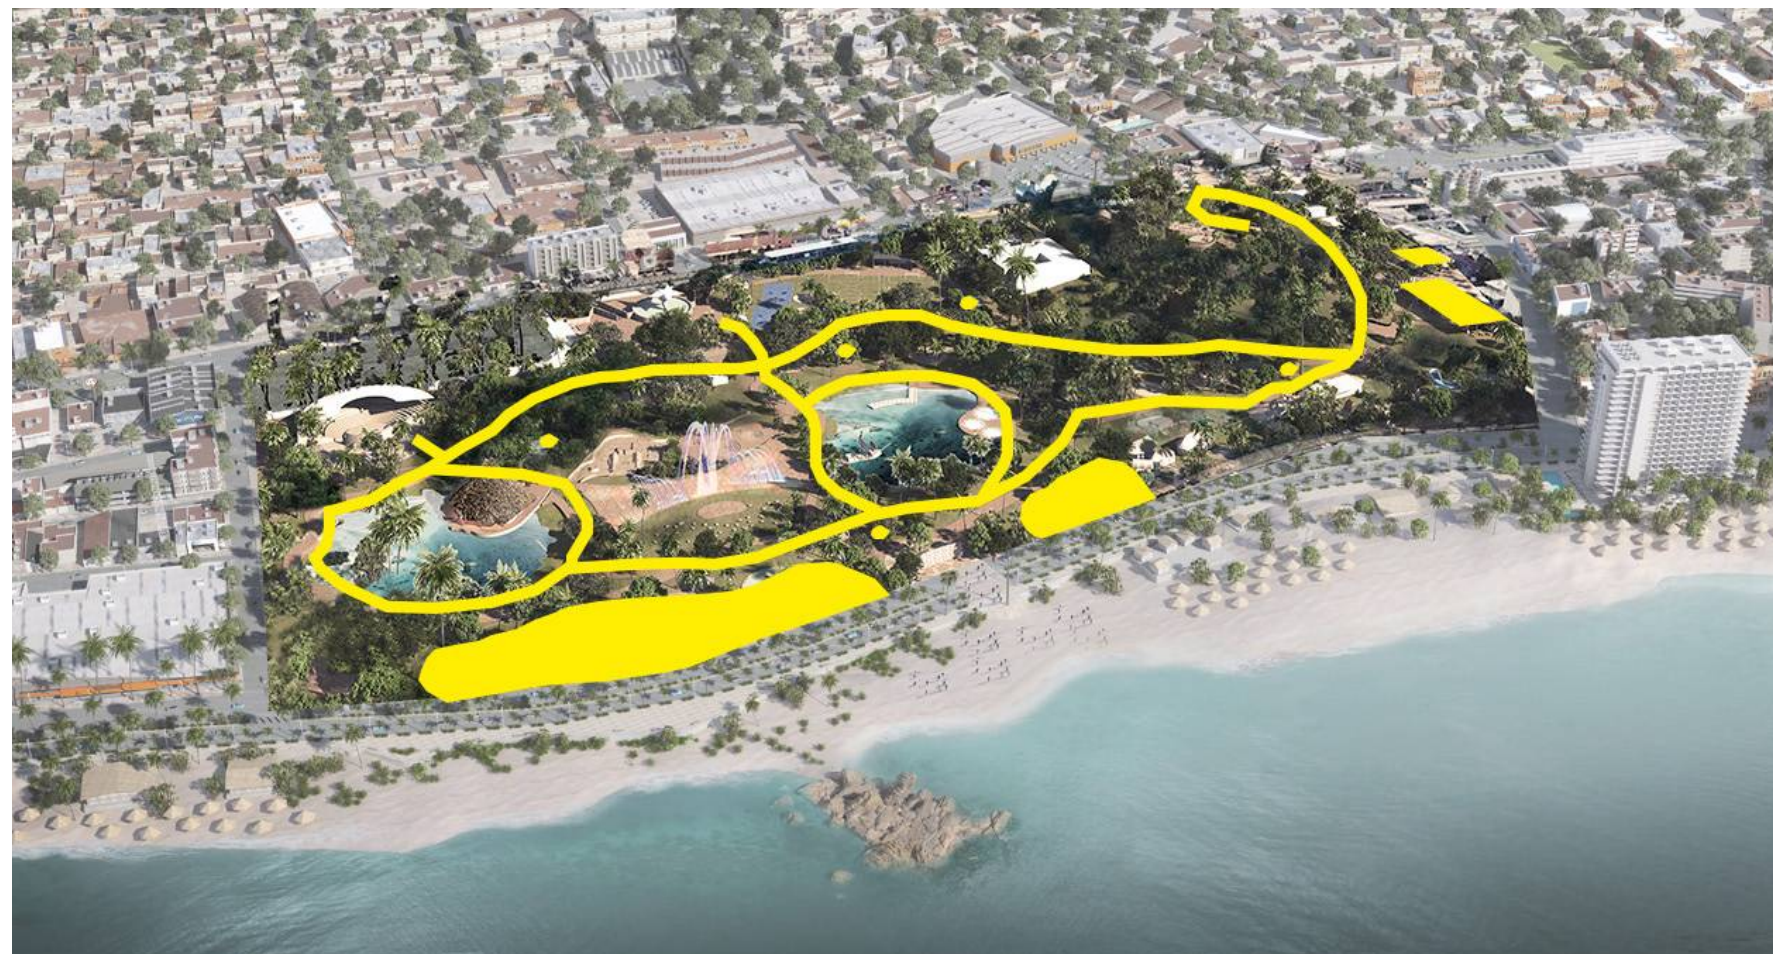
ETAPA 02

ALCANCES	CONTENIDO	CONTENIDO ESPECIFICO
EJECUCIÓN DE OBRA (ETAPA 02)	DEMOLICIONES Y RETIROS PRINCIPALES	DEMOLICIONES PRINCIPALES
	CIRCUITOS Y SENDEROS	MEJORAMIENTO DE CIRCUITO PRINCIPAL
		INTEGRACION DE CIRCUITO SECUNDARIO
		INTEGRACION DE CONEXIONES
	INFRAESTRUCTURA	INSTALACION ELECTRICA (MEDIA Y BAJA TENSION)
		INSTALACION- HIDROSANITARIA
		INSTALACION PLUVIA Y REUSO
	ZONA DE SOMBRA (VEGETACION Y PAISAJE)	PODAS Y RETIROS
		MEJORAMIENTO DE PAISAJE
		EMPLAZAMIENTO DEMONUMENTOS VEGETACLES
		INTEGRACION DE KIOSKOS
	ZONA RECREATIVA	AREAS INFANTILES
		AREAS DE ESPARCIMIENTO NINFALNTIL
	ZONA DE ALIMENTOS	FOOD COURT
PLAZA DE ACCESO		
AREAS EXTERIORES		
ZONA CULTURAL	REHABILITACION DE BIBLIOTECA	
	PLAZA DE ACCESO	
	AREAS EXTERIORES

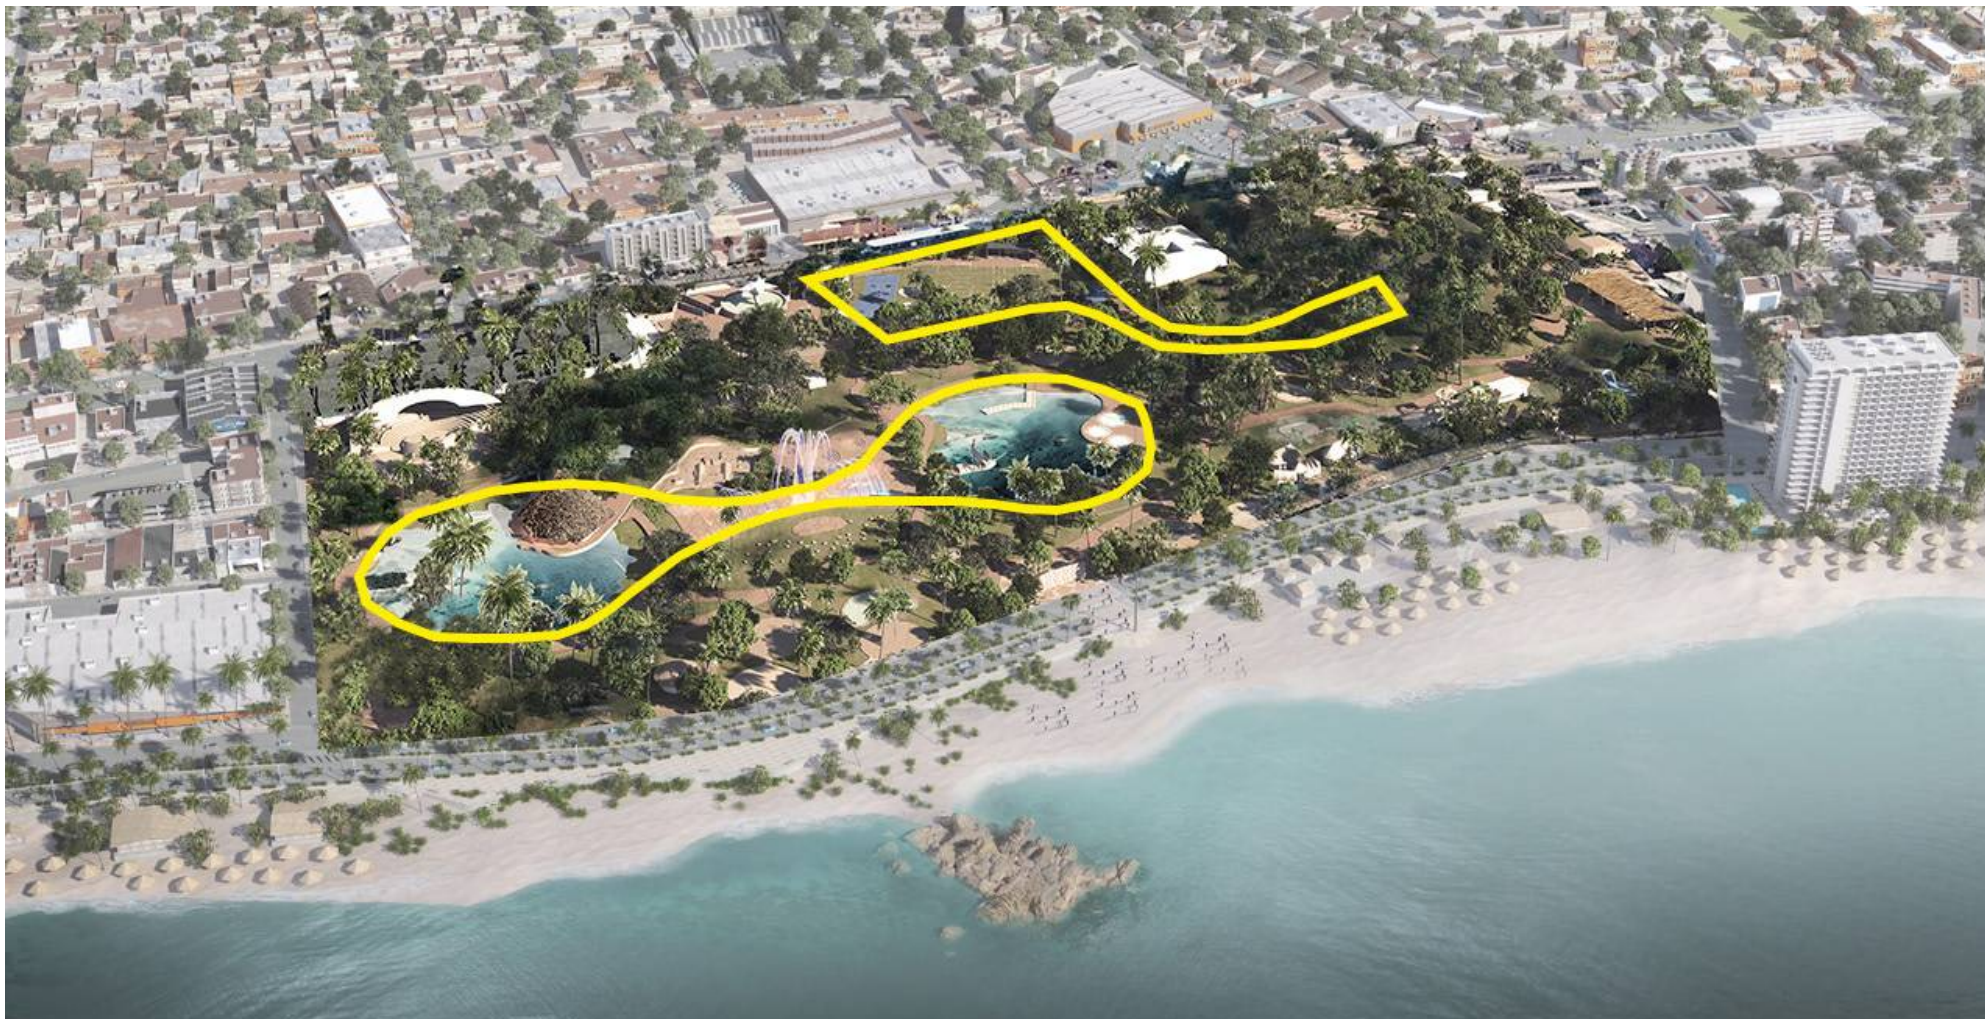
ETAPA 03

ALCANCES	CONTENIDO	CONTENIDO ESPECIFICO
EJECUCIÓN DE OBRA (ETAPA 02)	EXPLANADA DE LAS FUENTES	EXPLANADA DE LAS FUENTES FUENTES RECREATIVAS SKATE PARK FORO, AREA VERDE Y EXPLANADA SERVICIOS Y SNACK
	ZONA DE LAGOS	REHABILITACION DE LAGO CONTEMPLATIVO REHABILITACION DEL RESTAURANTE DEL LAGO REHABILITACION DE LAGO RECREATIVO INTEGRACION DE CHAPOTEADEROS SERVICIOS Y SNACK
	ZONA DEPORTIVA	INCORPORACION DE CANCHAS FUTBOL INCORPORACION DE CANCHAS DE BASQUETBOL AULA Y SERVICIOS GIMNASIO Y AREAS EXTERIORES

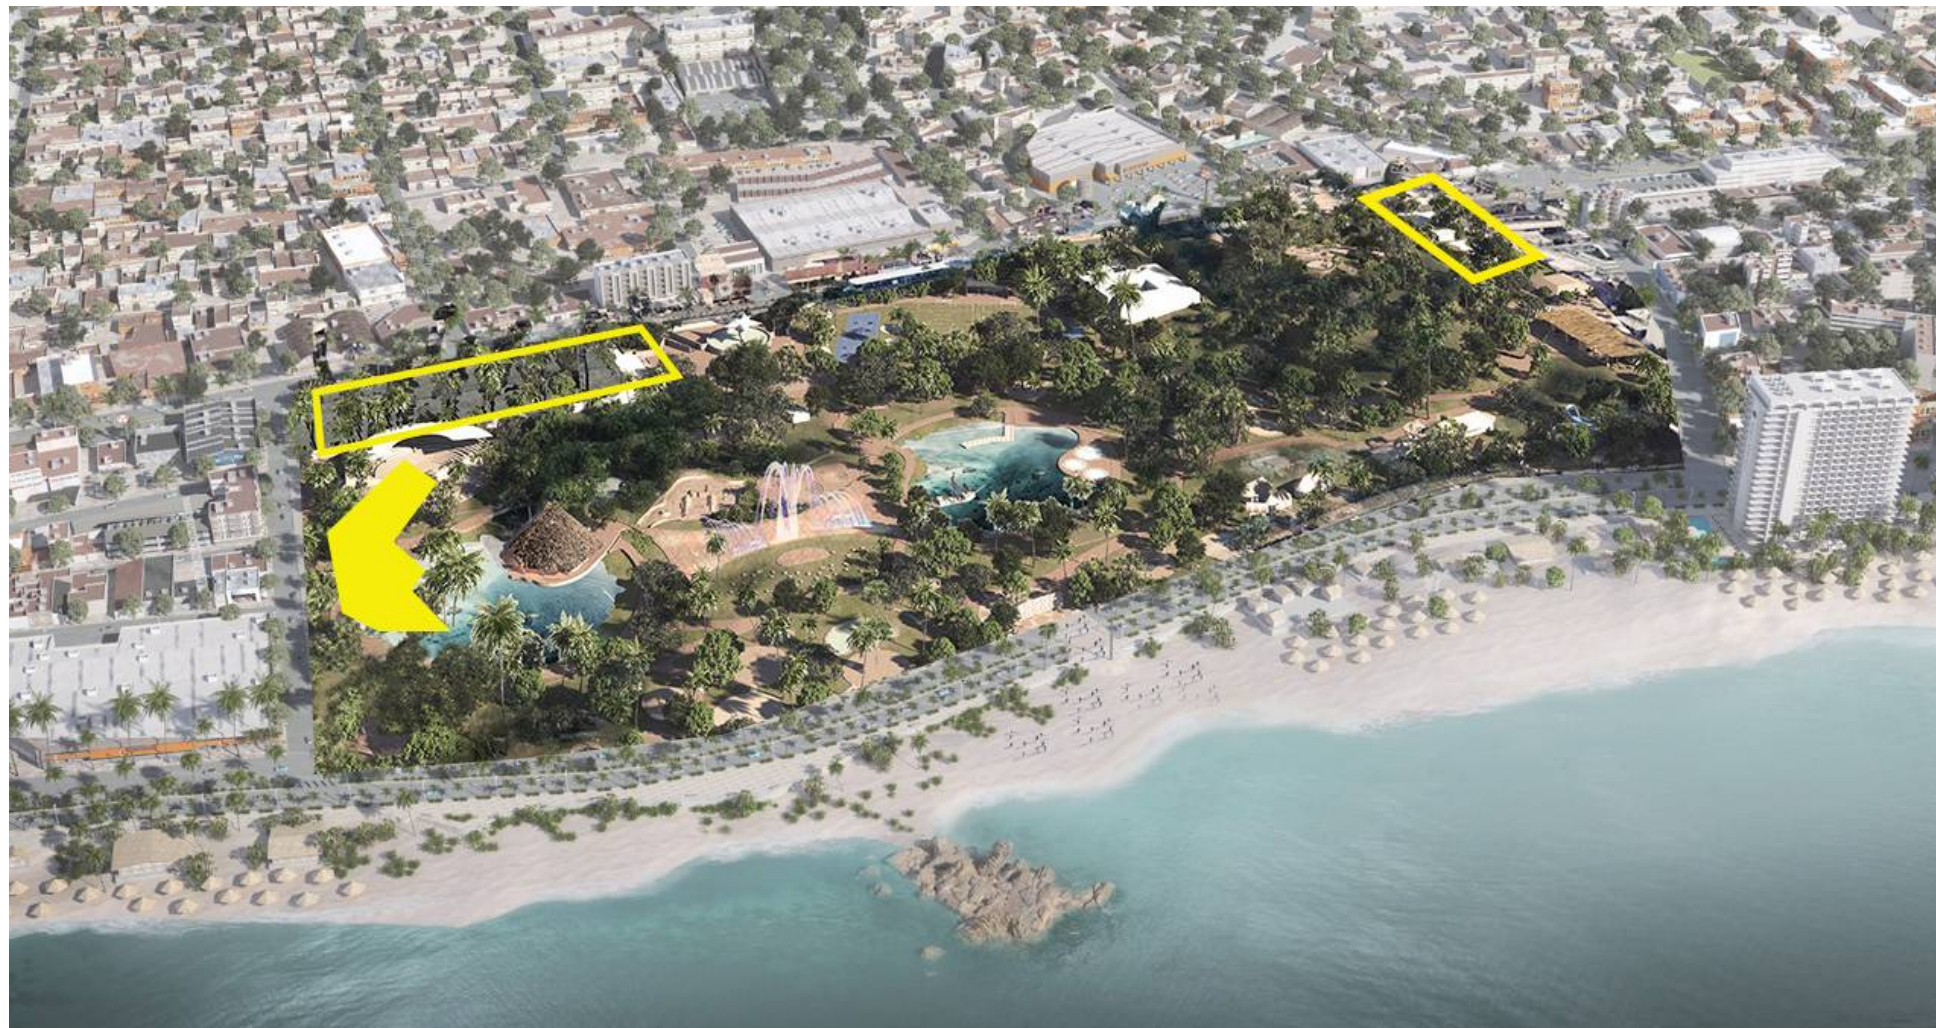
ETAPA 03

ALCANCES	CONTENIDO	CONTENIDO ESPECIFICO
EJECUCIÓN DE OBRA (ETAPA 02)	ZONA SOCIAL	REHABILITACION DEL EDIFICIO EXISTENTE
		MEJORAMIENTO DE AREAS EXTERIORES
		ADECUACIONES DE ESTACIONAMIENTO
		AMPLIACION DE ESTACIONAMIENTO
	ZONA DE ADMINISTRACION	ADECUACION A EDIFICIO DE COMPOSTA Y SERVICIO
	ADECUACIONES A EDIFICIO ADMINISTRATIVO
